美観維持・コスト削減・安全性向上を実現する
手すり駆動ローラー清掃テープ

米国・国内特許取得済
No.1101N

エスカレーターの手すりベルトが汚れる原因是、駆動装置のローラーにあります。

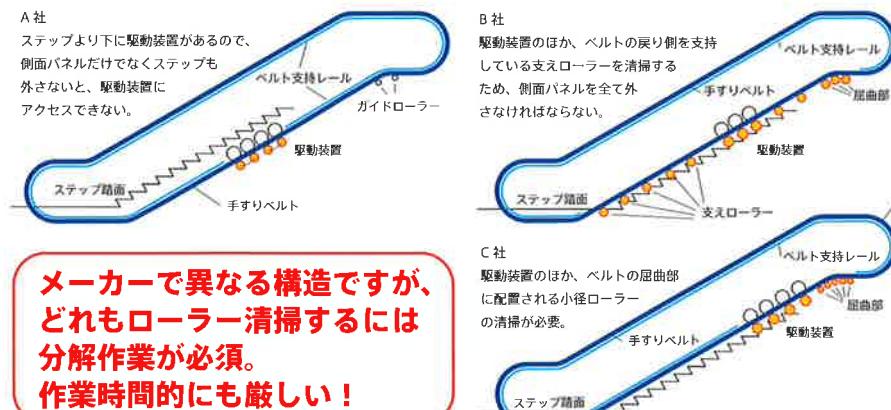
メーカーで異なる構造ですが、どれもローラー清掃するには分解作業が必須。
作業時間的にも厳しい！

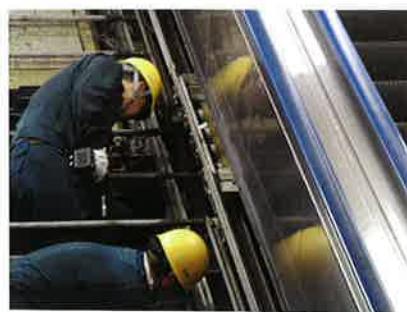
点検作業中。ここまで分解しないとローラーが見えない場合も。

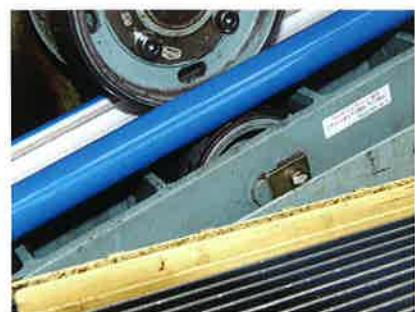
全体が見えないばかりか、ブラシを入れるのすら難しい。

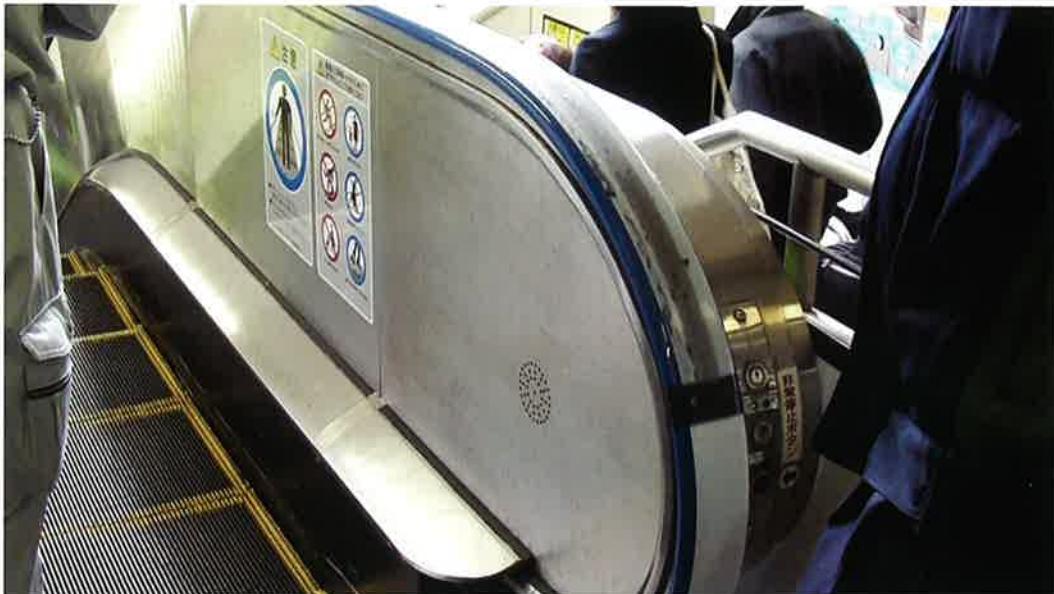
ローラー清掃テープ 1101N は、手すりベルト表面に貼り付けて装置内部を通すだけ。

手すりベルトに貼り付けられた先頭のブラシが、ローラーに溜まっていた汚れを掻き落として、後続のテープがそれを粘着力で捕えて飛び散らせてことなく除去します。

- (1) 手すりベルトに、清掃テープを片側 2.5m、先頭にはフラットブラシを配置して貼ります。
- (2) エスカレーターを運転し 3~5 周回させます。
- (3) ローラーに溜まった汚れがブラシで掻き落とされ、後続の清掃テープが捕えて除去します。
- (4) 清掃テープを手すりから剥がして作業完了です。

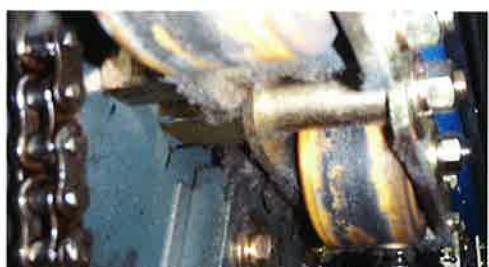
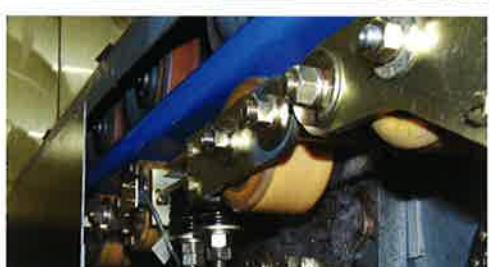
ローラー清掃を行なわないエスカレーターでは、ローラー表面に汚れが固着して手すりベルトに悪影響を与えますが、定期的な清掃を行なえばローラーには汚れが溜まらず、手すりベルトの黒ずみの沈着やローラー当面の艶引けも抑えられます。

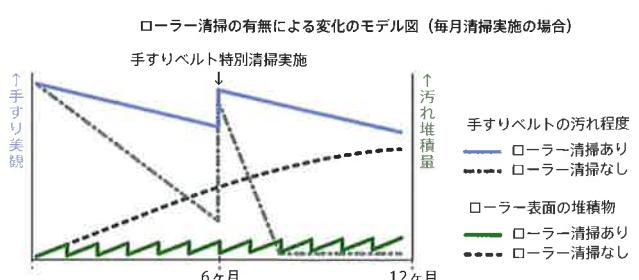
上: 付着した汚れ
下: 表面が削れた手すり

清掃をしない場合、ローラーに汚れは蓄積され続けるので、手すりベルトは次第に汚れていきます。その状態で途中に大がかりな清掃を実施しても、ローラーに溜まつた汚れはそのままなので、あっという間に手すりベルトは再び汚れてしまうのです。

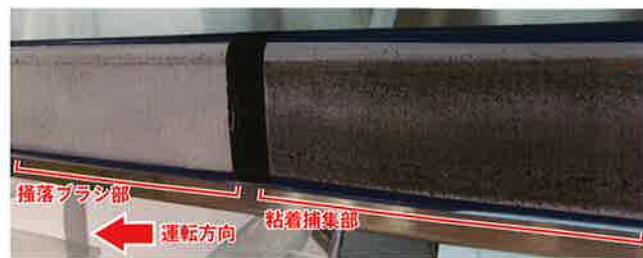
汚れが固着していた清掃前のローラー

先頭のブラシで搔き落とされた汚れを、後続の汚れ取りテープが装置内に落とさず全て捕集できる

2時間運転後、黒い汚れが除去されたローラー

これまで清掃を行なっておらず、汚れの堆積が著しいエスカレーターの場合、フラットブラシと清掃テープを貼付して連続運転することによって、「搔き落とし」+「からめ捕り」の効果で頑固に固着した汚れを除去できます（※堆積状況によって清掃時間や必要テープ長は変わります）。

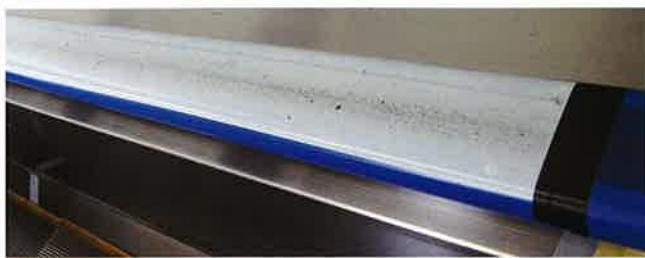
定期清掃で捕れる汚れは僅かだが、強い圧力がかかっており手すりベルト表面を痛める原因となる

従来まったく対策されていなかったローラーの汚れを定期清掃により除去することで、ベルト汚れを防止する

新設・手すりベルト交換時、および手すりのクリーニング施工時から、定期的な清掃を実施することでローラーへの汚れの堆積を防止し、手すりベルトへの汚れの転移・拡散・沈着、さらに傷つき・艶引けを抑えて表面コンディションを維持します。（※隔月または毎月実施）。
